# ЗЕМЛЕТРЯСЕНИЯ В СССР

**ЗЕМЛЕТРЯСЕНИЯ  
В СССР  
в 1966 году**

## Аргунское землетрясение

2 марта 1966 г.

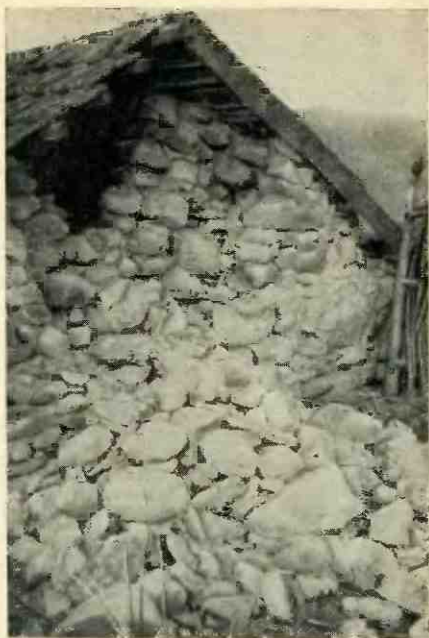
Наибольшие повреждения получили здания с плохим качеством построек и расположенные на крутых склонах. Так, на крутом склоне, представленном мощным слоем галечника, наблюдались частичные обрушения стен складов и других подсобных помещений, сложенных из рваного и булыжного камня на глиняном растворе (фиг. 2).

Фиг. 2. С. Советское. Здание склада. Стены из булыжного  
камня на глиняном растворе

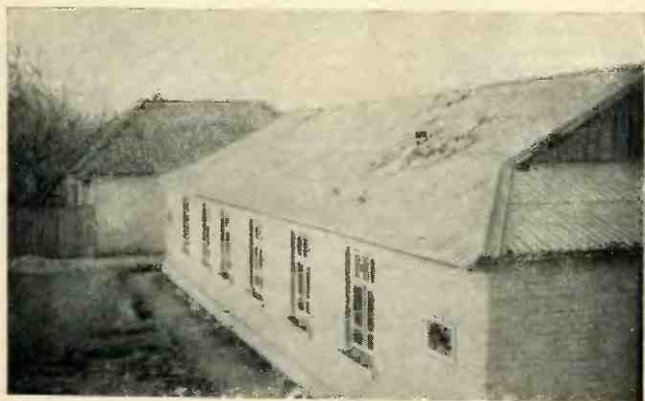
Во всем селе почти полностью повреждены кирпичные трубы, во многих случаях они обрушены (фиг. 3). Турлучные и деревянные сборно-щитовые дома имеют незначительные повреждения по сравнению с каменными и саманными.

Фиг. 3. С. Советское. Обрушение труб

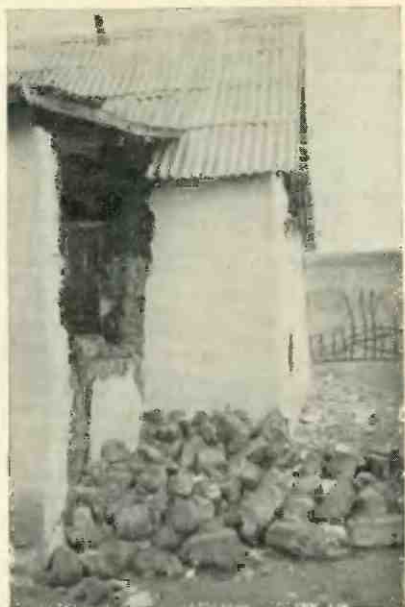
Фиг. 4. С. Редухой. Дом из саманного кирпича. Обвал одной стены пристройки. Внутри дома большие обвалы штукатурки. Обвал части стенки кирпичной печи (труба железная)

В большинстве саманных зданий имеются большие повреждения, в некоторых — обрушение стен (фиг. 4), образование больших сквозных трещин в стенах; нарушение связи между стенами и рамами окон и дверей; повреждение или обрушение кирпичных труб отопительных печей. Особенно большие повреждения наблюдаются в саманных домах с тяжелыми черепичными крышами.

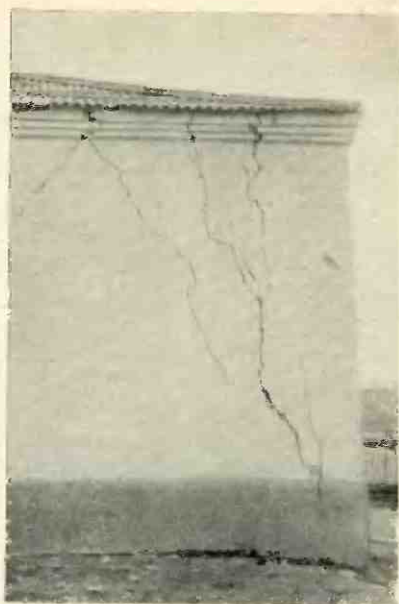
Фиг. 5 С. Советское. Здание чайной. В здании много сквозных трещин по кладке, деформация стен, обрушения штукатурки. Очень плохой цементирующий раствор (сыпучий)

Кирпичные здания на хорошем цементном растворе получили в основном легкие повреждения: осыпание побелки и плохо державшейся штукатурки, высыпание цементной замазки из швов между плитами перекрытий потолков, трещины в штукатурке; трещины в кладке отопительных печей. В то же время рядом стоящие кирпичные дома на очень плохом цементном растворе получили сильные повреждения и обрушения: выпадение отдельных кирпичей, карнизов, множество сквозных трещин в стенах по кладке, деформация стен (фиг. 5).
