# ЗЕМЛЕТРЯСЕНИЯ В СССР

**ЗЕМЛЕТРЯСЕНИЯ  
В СССР  
в 1966 году**

## Аргунское землетрясение

2 марта 1966 г.

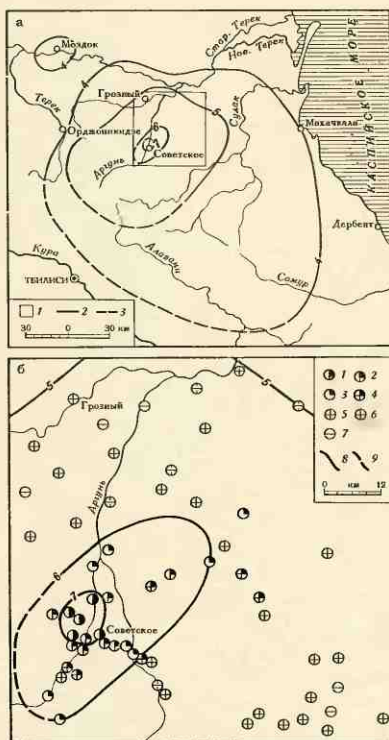
Фиг. 6. Землетрясение 2 марта 1966 г.

а — карта изосейст; 1 — контуры области, представленной на фиг. 7, б; 2 — изосейсты; 3 — изосейсты предполагаемые; б — эпицентральная область землетрясения; балльность: 1—7 баллов; 2—6 — 7 баллов; 3—6 баллов; 4—5 — 6 баллов; 5—5 баллов; 6—4 — 5 баллов; 7 — 4 балла; 8 — изосейсты; 9 — изосейсты предполагаемые

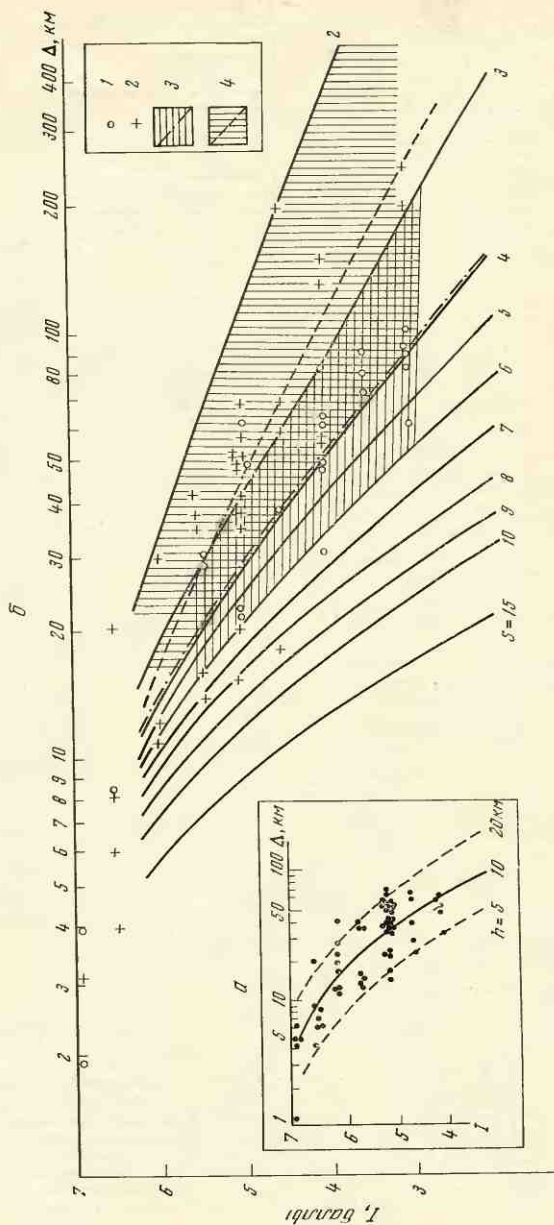
Фиг. 7. Спадание балльности  $I$  с расстоянием  $\Delta$

$a$  — спадание балльности для  $h = 5, 10, 20$  км при  $S = 3,5$ ; нанесены точки для всех населенных пунктов;  $b$  — спадание балльности для  $h = 10$  км при различных  $S$ ;  $1$  — населенные пункты, расположенные на северо-запад от эпицентра;  $2$  — то же, на юго-восток от эпицентра;  $3$  — полюса (и средняя линия), в которой расположено большинство точек на северо-запад от эпицентра;  $4$  — то же, для точек на юго-восток от эпицентра
